RELATIONSHANDLING  
**AVLOPPSINFILTRATION  
HAMRE-LÅNGSJÖN**

2015-09-22

Under sommaren 2015 har denna infiltrationsanläggning installerats i enlighet med Tyréns PM och planritning. Föreliggande relationshandling redovisar hur arbetet fortskridit samt inmätta höjdnivåer på infiltrationsbrunnar och rör.

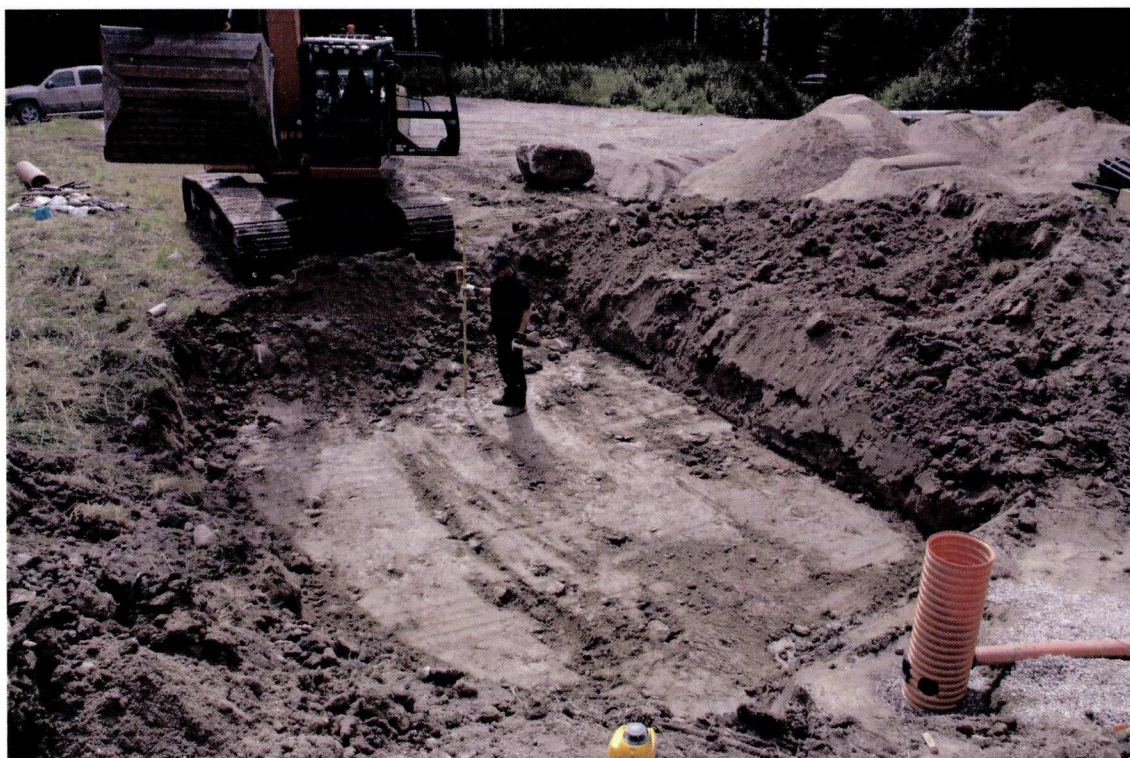
*Figur 2. Schaktbottennivå mäts in inom området för anläggandet av R12-R14.*

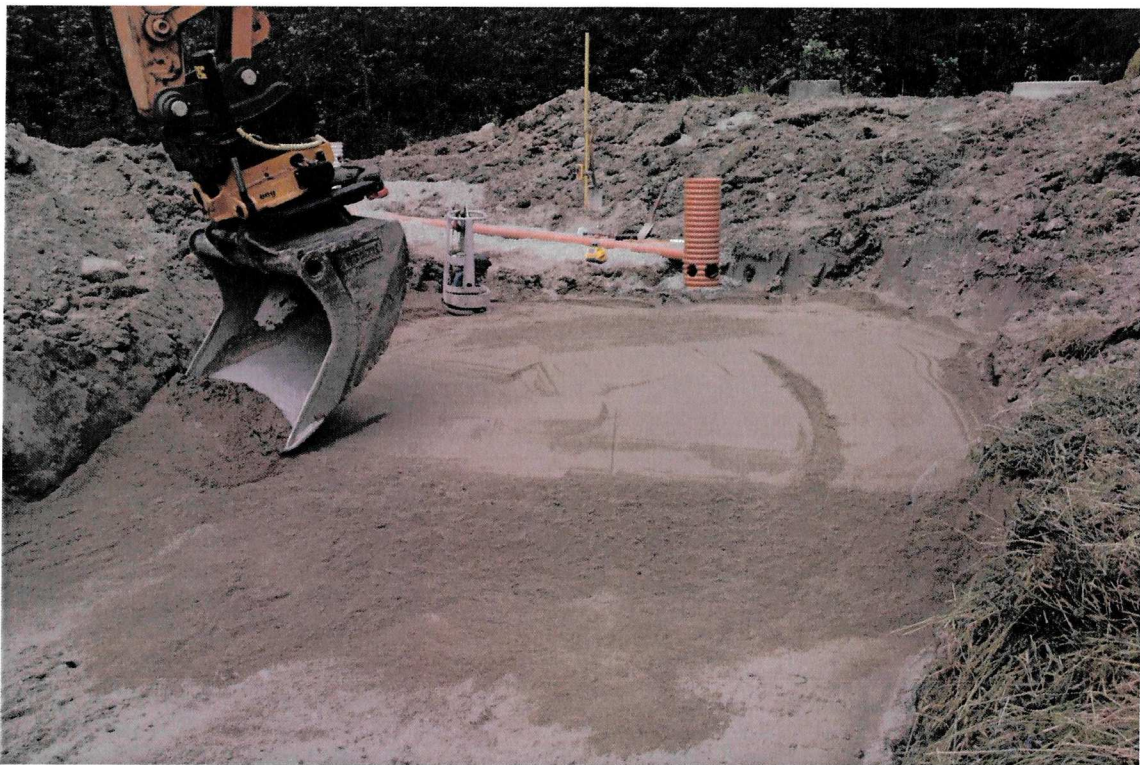
*Figur 3. Förstärkningsbädd anläggs ovan schaktbotten.*

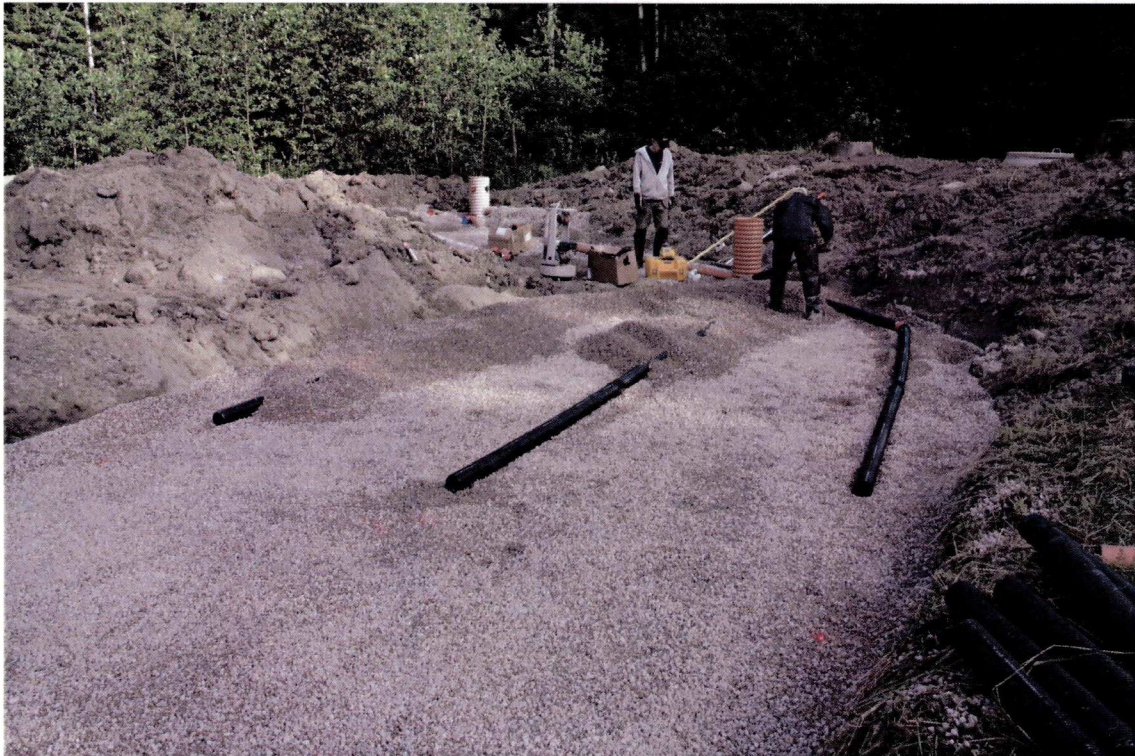
*Figur 5. Spridningsledningarna kopplas in från brunnen och anläggs ovan spridningslagret. Ledningarna täcks därefter med samma material som spridningslagret.*

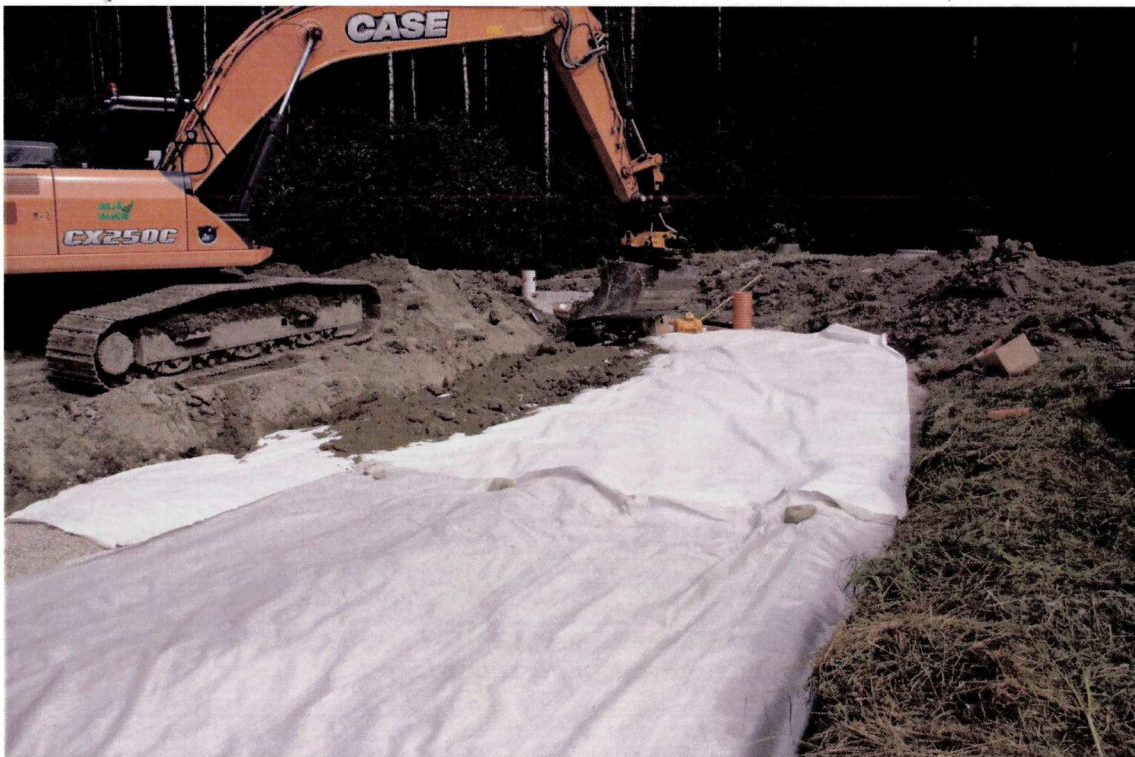
*Figur 6. Ett materialavskiljande skikt i form av en geotextil anläggs ovan spridningsledningarna.*

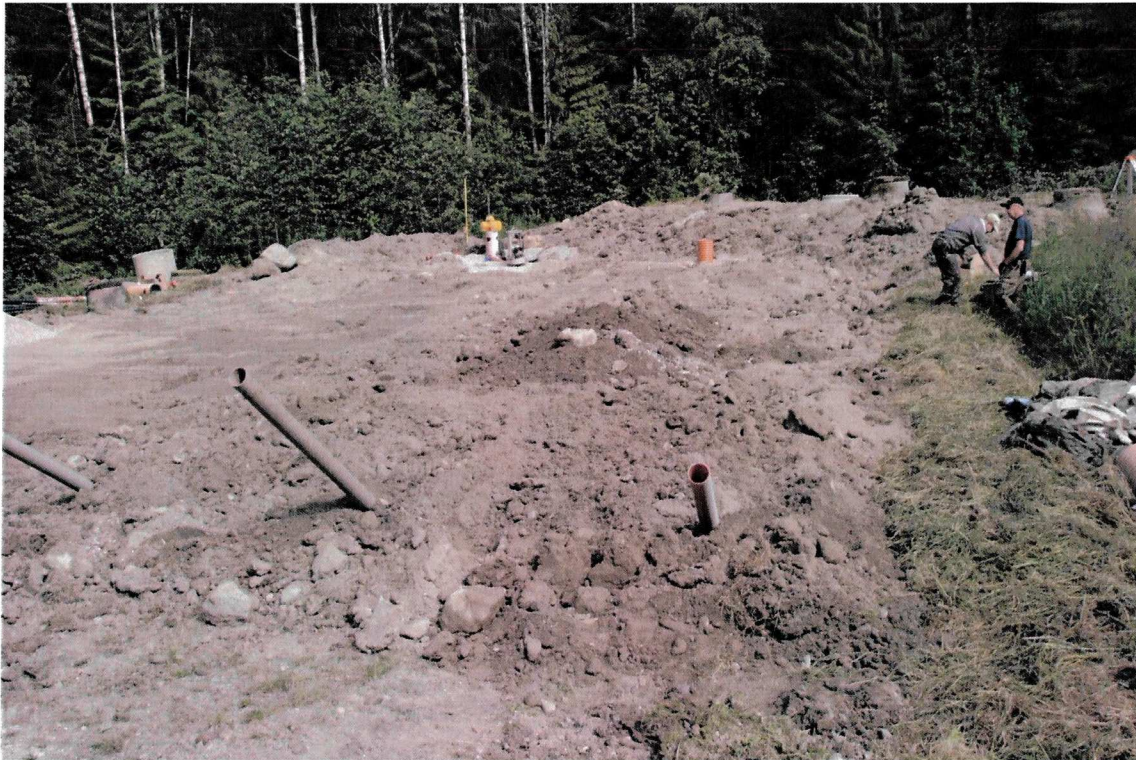
*Figur 7. Avluftningsrör från spridningsledningarna vilka installerats i nivå ovan förväntat snödjup.*

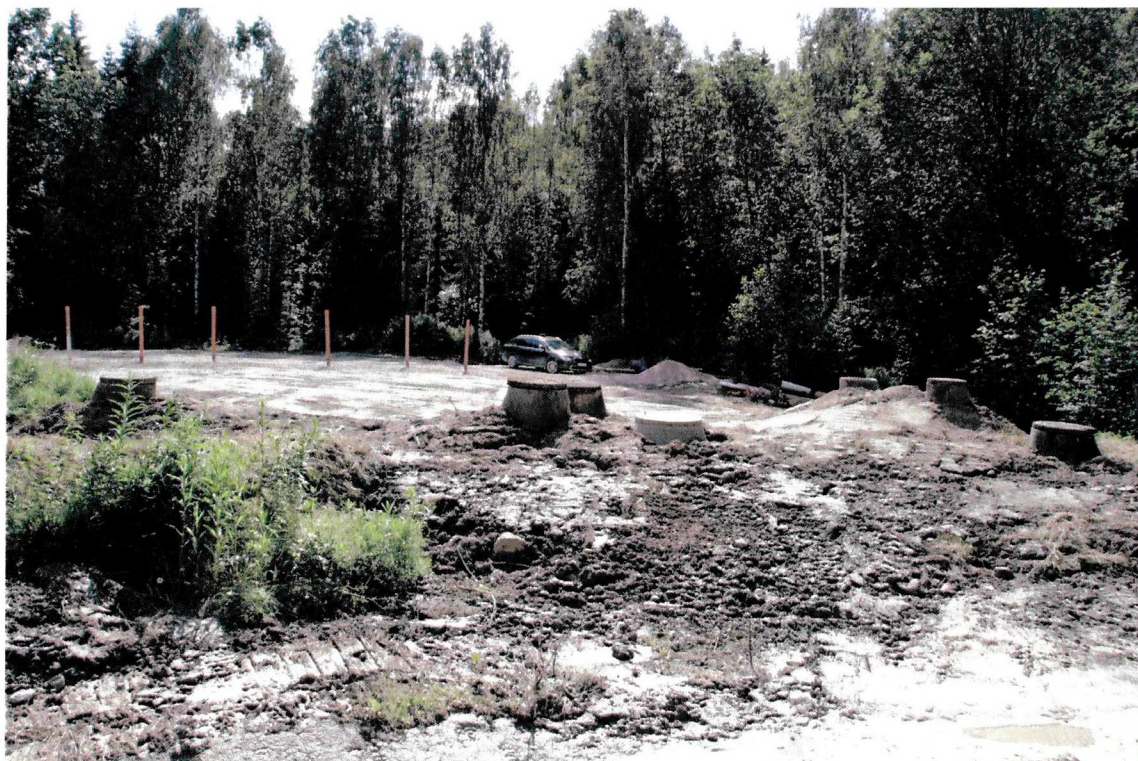
*Figur 8. Färdigställd anläggning.*
